## **Wettsteinstrasse 1, Dachsanierung Gemeindehaus; Kreditvorlage**

**Wettsteinstrasse 1  
Dachsanierung Gemeindehaus**

**Beilage zur Vorlage Nr. 851**

## Wettsteinstrasse 1

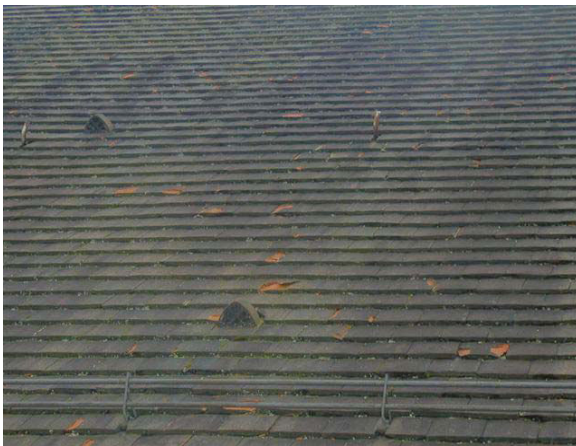
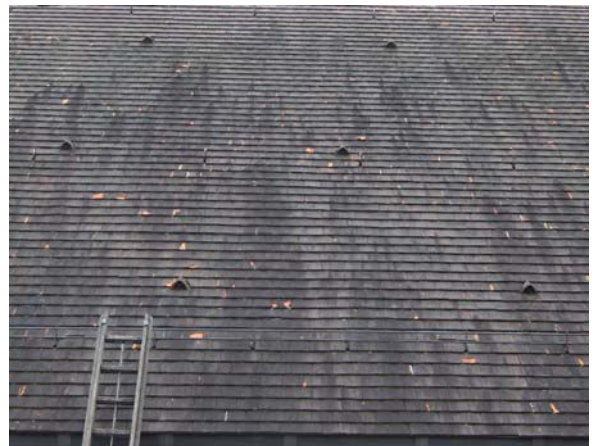
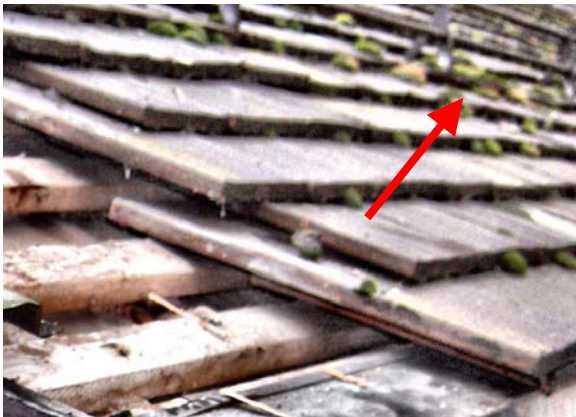
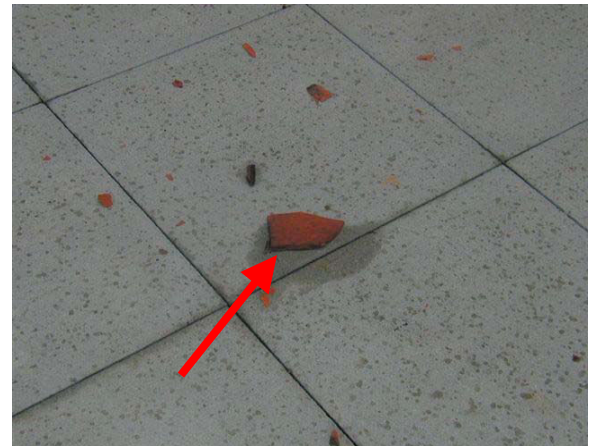
#### Ziegeldeckung:

Durchlüftungsraum zwischen Ziegeln und Unterdach ist, ausser am Anbau von 1979, viel zu knapp bemessen. Aber auch die Zu- und Abluftöffnungen sind trotz der 1994 im Sinne einer technischen Verbesserung durchgeführten Massnahmen unzureichend und können dem Mangel lediglich in einem beschränkten Ausmass Einhalt gebieten. Folglich kann die Feuchtigkeit (Tauwasser, Kondensat oder durch Undichtigkeit eingedrungenes Regenwasser), welche sich zwischen Ziegeln und Unterdach ansammelt, nicht vollends abgeleitet werden. Dies führt unweigerlich zur Fäulnis der aus Holz ausgebildeten Unterkonstruktion und beeinträchtigt die Abtrocknung der Tonziegel. Letzteres ist aber auch auf die wegen der glatten, profillosen Ziegelform geschlossene, zwischenraumfreie Eindeckung zurückzuführen, welche die Luftzirkulation und damit verbundene Abtrocknung zusätzlich hemmt. Die zurückbleibende Feuchtigkeit zeigt sich durch eine zunehmende Vermoosung und führt im Winter zu Frostbildung und anschliessenden Abplatzungen. Aber nicht nur die erwähnten Umstände haben bislang den Ziegeln erheblich zugesetzt. Deren teilweise brüchiger Zustand ist auch als Folge der mangelhaften Qualität zu betrachten.

Die zunehmende Vermoosung als Folge der zurückbleibenden Feuchtigkeit führt im Winter zu Frostbildung und anschliessenden Abplatzungen.

Der Durchlüftungsraum zwischen Ziegeln und Unterdach wird zur Gewährleistung der bis anhin ungenügenden Luftzirkulation auf mindestens 6 cm angehoben. Die Zu- und Austrittsöffnungen am First- resp. Traufbereich werden vergrössert. Diese Massnahmen erfordern einen kompletten Neuaufbau der bestehenden Unterkonstruktion. Der Einbau einer speziellen Folie ergänzt das bestehende, aus Holzschindeln ausgebildete Unterdach im Sinne eines zusätzlichen Wasserschutzes. Im Rahmen dieser Massnahme wird die vorhandene Isolation geprüft und wo nötig von oben her ergänzt. Die Ziegel müssen komplett ersetzt werden. Bei der Umsetzung der Sanierungsmassnahmen, namentlich bei den Detaillösungen, wird dem Aspekt "Erhalten des Dachcharakters" grosse Bedeutung beigemessen.

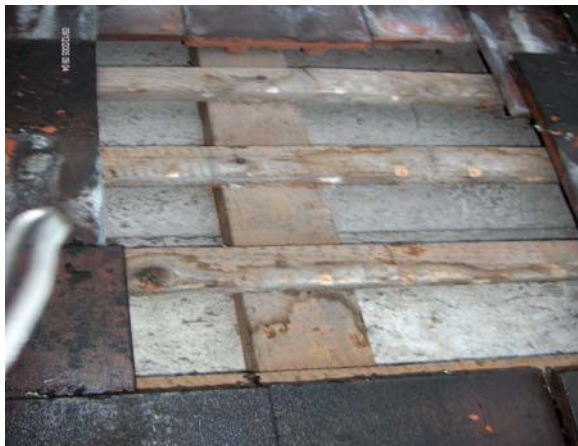
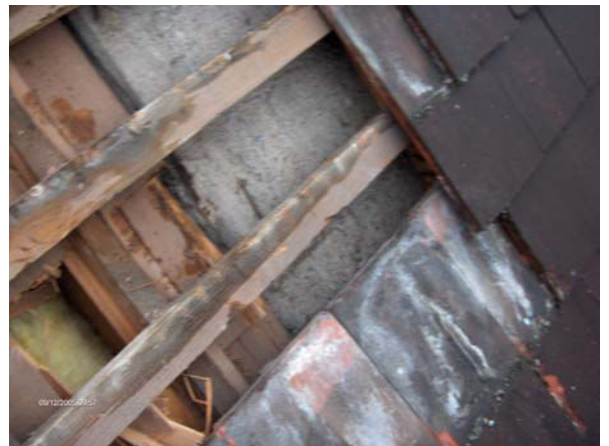
#### Unterkonstruktion:

Angefaltete Unterkonstruktion als Folge der unzureichenden Dachhinterlüftung

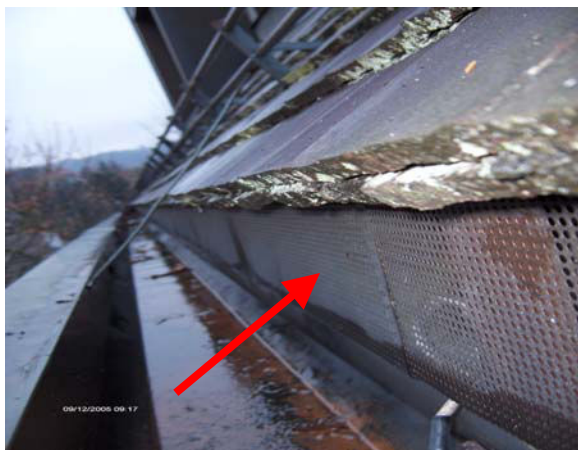
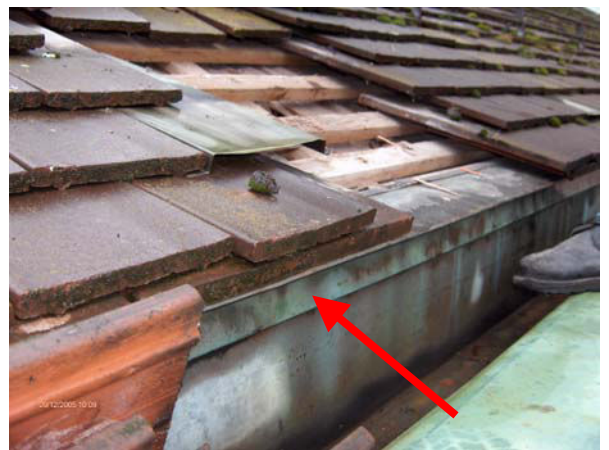
#### Dachhinterlüftung:

Ein- bzw. Austrittsöffnung sind unzureichend ausgebildet oder teilweise nicht vorhanden.
