**Deponie Maienbühl, Riehen (BS)
Altablagerung Mönchen, Inzlingen (D)**

**Ergänzende Historische Untersuchung
Bericht**

25. Juli 2006

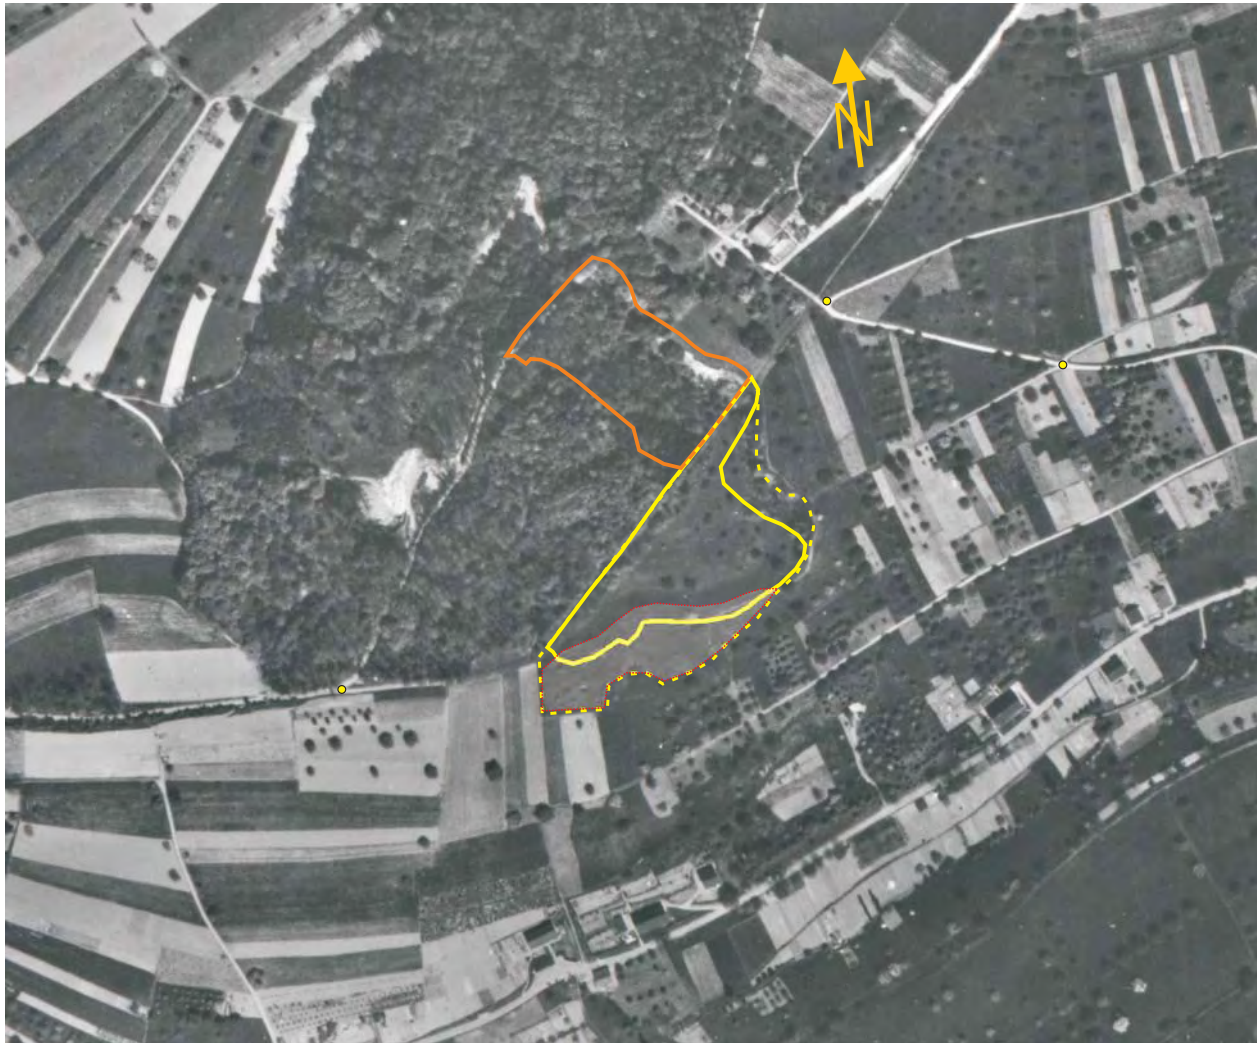
Legende: **Luftbild 1944**

- Maienbühl:**
- der Steinbruch ist noch nicht verfüllt
 - eine kleine Kippkante befindet sich in der Nordost-Ecke des Geländes (es ist noch kein Schüttkegel ausgebildet)
 - das Gelände ist dicht bewaldet
- Mönden**
- der Steinbruch ist offen
 - die Sohle ist bewachsen (Obstbäume / Büsche)
 - keine Fahrspuren auf der Steinbruchsohle
 - der Steinbruch ist wesentlich größer als die bislang bekannte (genehmigte) Deponiefläche
 - im Süden befinden sich mehrere bewachsene Abraumhalden

- 1944 Es sind nur im Maienbühl erste kleinere Ablagerungen erkennbar. Der Steinbruch Mönden ist offen. Es sind keine Hinweise auf Ablagerungstätigkeiten zu erkennen. Augenfällig ist die sehr grosse Ausdehnung des Mönden, welche über den bis anhin angenommenen Ablagerungssperimeter hinausgeht.

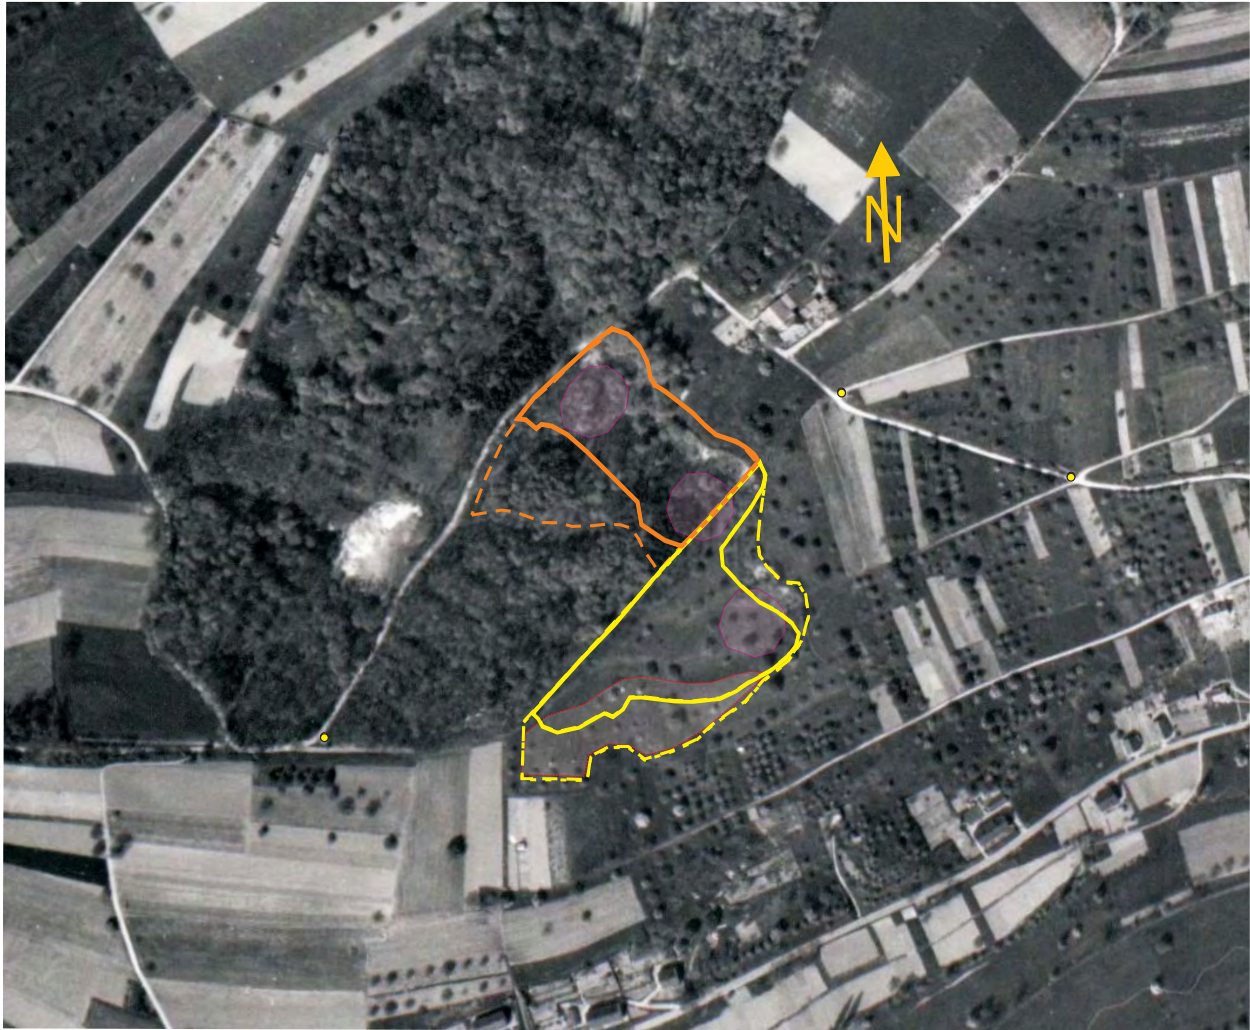
Legende:	Luftbild 1953	M ~ 1 : 5000

- der Steinbruch ist noch nicht verfüllt
- an der Nordwestecke des Geländes (am Maienbühlweg) ist ein kleiner Schüttkegel zu sehen, d. h. mit der Deponierung wurde erst vor kurzem begonnen
- der Baumbestand ist gegenüber 1944 stark ausgedünnt worden; die Ausdehnung des ehemaligen Steinbruches zeichnet sich jetzt deutlich ab
- auf dem Gelände sind zwei Senken auf der Steinbruchsohle zu erkennen.

- der Steinbruch ist immer noch offen und mit Obstbäumen / Büschen bewachsen
- in der Osten des Gelände ist eine Senke auf der Steinbruchsohle zu erkennen
- Fahrspuren führen zu dieser Senke (wilde Müllablagerungen ?)

- 1953 Die Veränderungen zu 1944 sind klein. Die im Maienbühl abgelagerten Abfallmengen erscheinen nach wie vor gering. Im Mönden deuten Fahrspuren auf erste, vermutlich wilde Ablagerungen hin.

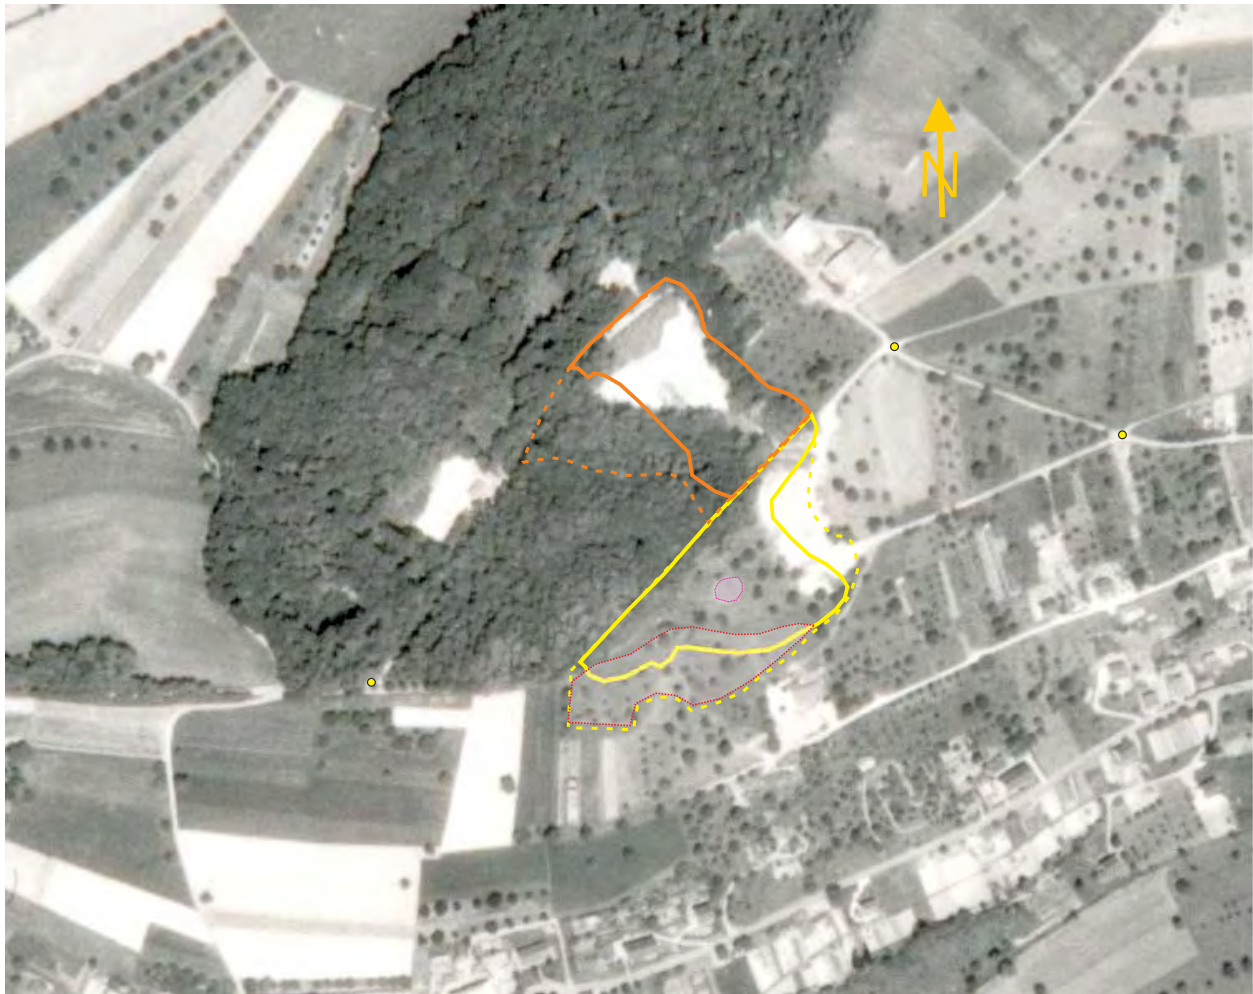
Legende:	Luftbild 1964		M ~ 1 : 5000

- Maienbühl:**
- der Steinbruch ist zu gut 1/3 verfüllt
 - ein größerer Schüttbereich mit Kippkante befindet sich im Nordwesten des Geländes
 - auf der Oberfläche des Schüttkegels sind wenige dunkle Einzelobjekte sichtbar
 - die Grubensohle ist um den Schüttbereich herum gerodet; ein schmaler gerodeter Streifen erstreckt sich bis zum Steinbruch Münden
 - die bereits aufgefüllte Teilfläche liegt topographisch deutlich tiefer als die Kippkante Münden
 - die Zufahrt erfolgt von Westen vom Maienbühlweg her

- Münden**
- der Steinbruch ist noch weitgehend offen
 - es ist ein breiter Schüttfächer entlang der nordöstlichen Grubenwand sichtbar; der Schüttkegel zum Maienbühl hin scheint bereits leicht bewachsen zu sein
 - auf der Oberfläche des Schüttkegels sind keine Einzelobjekte sichtbar
 - die Zufahrt erfolgt über zwei Wege von Norden und von Nordosten her
 - die Sohle ist bewachsen (Obstbäume / Büsche); im Zentrum befindet sich eine auffällige runde Fläche (Grabarbeiten in jüngerer Zeit ?)
 - die Sohle wird für die Schüttung offensichtlich nicht gerodet

- 1964 Die Schüttungen in der Deponie Maienbühl erfolgen nun eindeutig von Nordwesten her. Die Schüttkante erstreckt sich bis gegen die Landesgrenze hin.

Die Schüttungen von Karl/Emil und Max Baier sind zusammengewachsen. Deutlich sichtbar ist, wie sich das Deponiematerial von Karl/Emil bis auf die Schweizer Seite des Steinbruchs erstreckt.

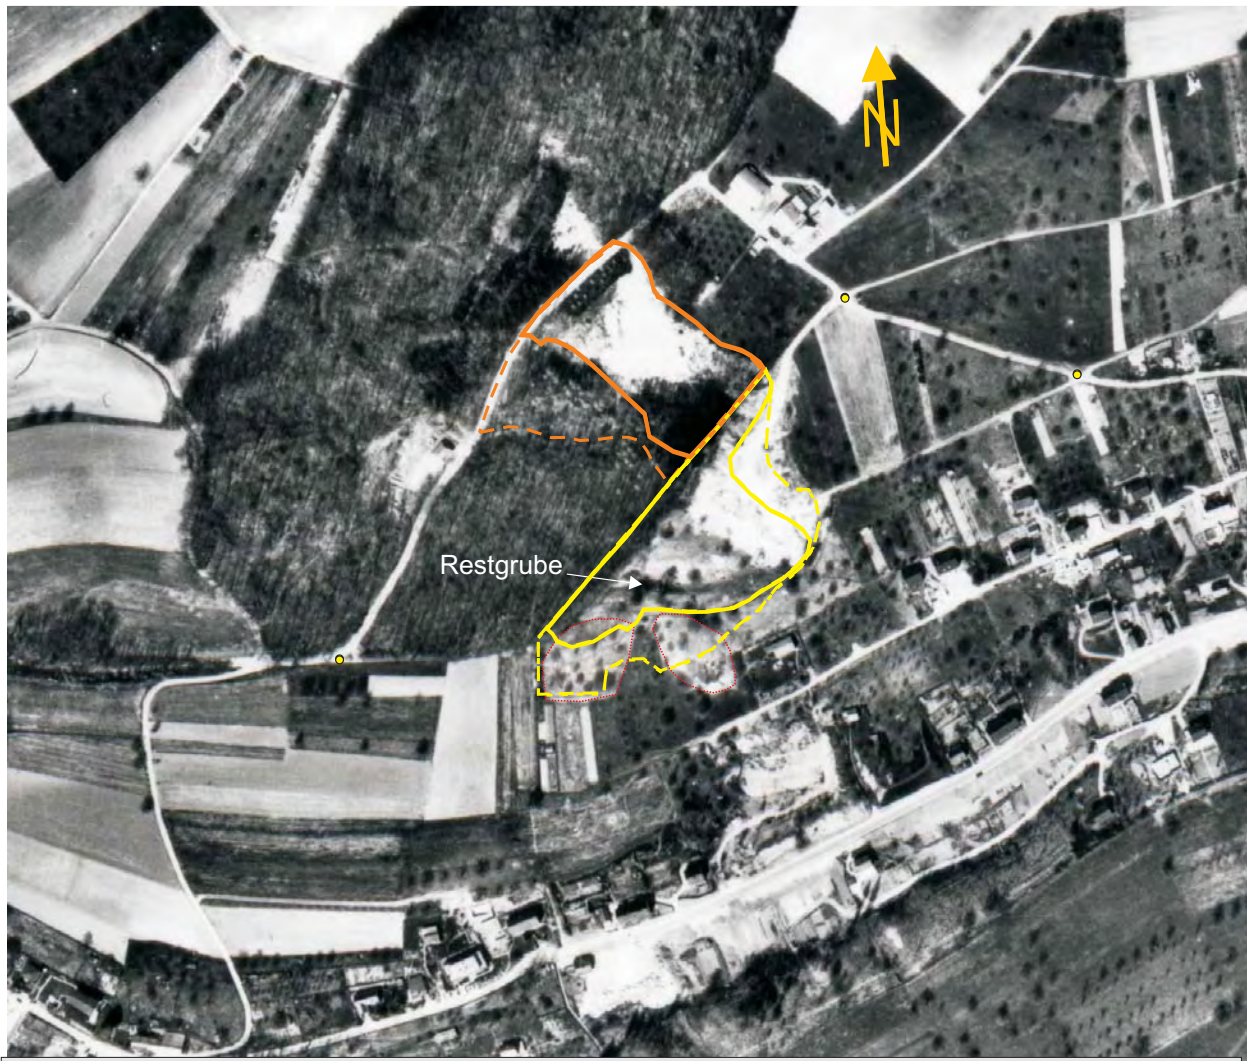
Legende:	Luftbild 1968	M ~ 1 : 5000

- Maienbühl:**
- die Deponie ist mehr als zur Hälfte verfüllt
 - die Oberfläche der Deponie ist relativ eben und liegt topografisch höher als der Maienbühlweg; die Böschung zum Maienbühlweg ist begrünt.
 - auf der Oberfläche der Ablagerung sind wenige dunkle Einzelobjekte sichtbar
 - die ehemals gerodete Grubensohle ist in Richtung Mönden mit Büschen bewachsen
 - die Zufahrt erfolgt von Westen vom Maienbühlweg her

- Mönden**
- der Steinbruch ist nahezu zur Hälfte verfüllt; die Verfüllung erfolgte von Nordosten her
 - vor dem breiten Schütffächer ist im Zentrum eine Schütffläche mit Böschungen zur Grenze (bewachsen) und zu einer Restgrube (siehe Lageplan 1967) zu sehen. Diese Schüttung wurde wahrscheinlich zum Schutz des Grenzstreifens (vor Überschüttung) angelegt.
 - auf der Oberfläche des Schütffächers, am Fuß des Schütffächers sowie in der Restgrube sind viele Einzelobjekte sichtbar
 - die Oberfläche der Böschung des großen Schütffächers ist zur Schweiz hin bewachsen
 - die Abraumhalde wurde neu modelliert und wahrscheinlich mit Aushub (Möndenweg) überschüttet.

- 1968 Sowohl der Maienbühl als auch der Mönden sind etwa zur Hälfte verfüllt

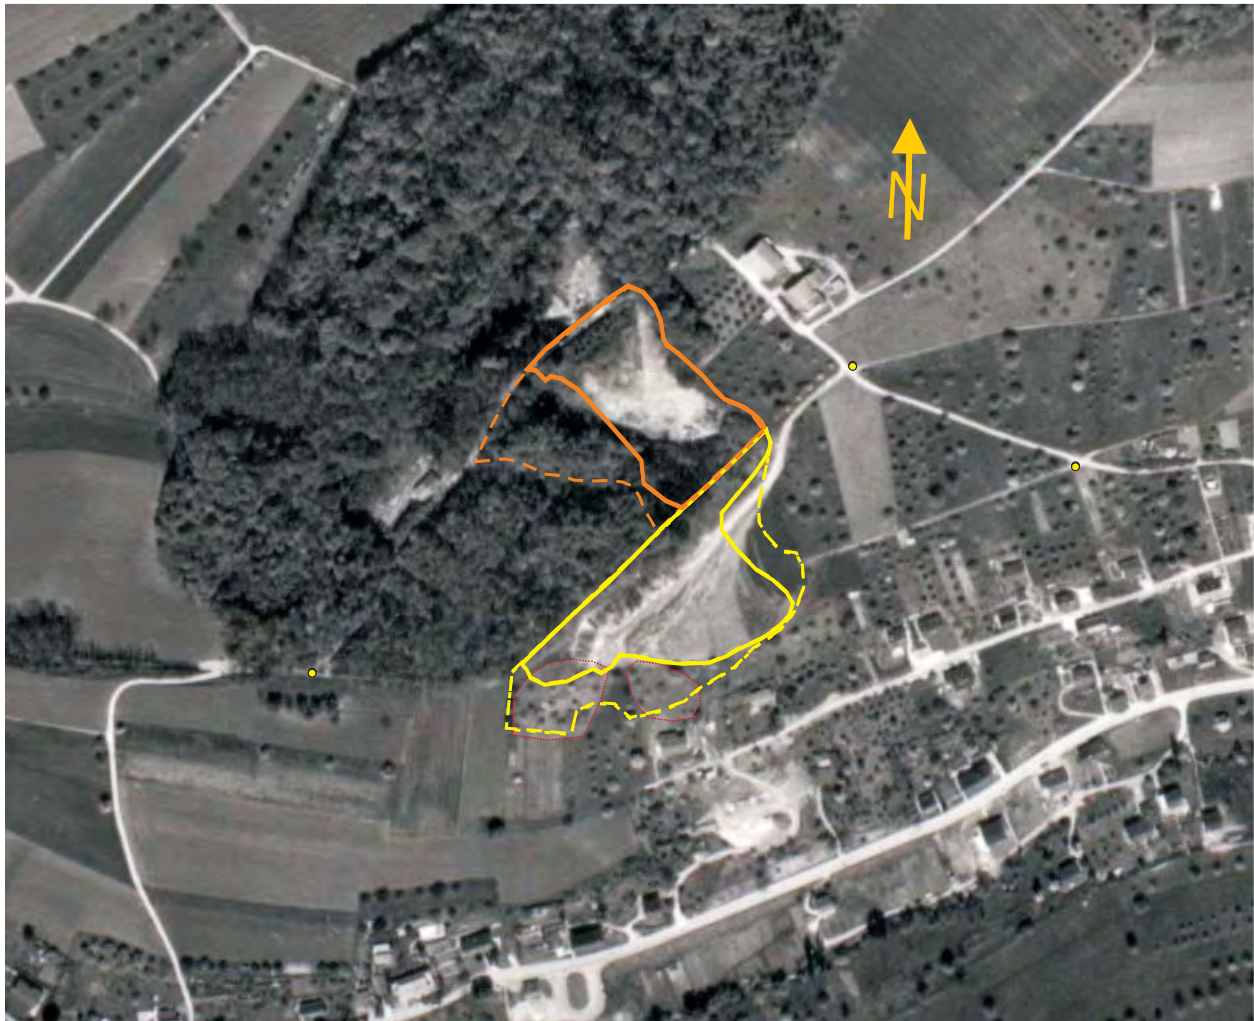
Legende:	Luftbild 1970		M ~ 1 : 5000

- gegenüber 1968 ist die Verfüllung des Steinbruchs nicht wesentlich fortgeschritten; Teilbereiche auf der Oberfläche und auf der Böschung sind bewachsen
- die ehemals gerodete Grubensohle ist in Richtung Mönden mit Büschen bewachsen
- die Zufahrt erfolgt von Westen vom Maienbühlweg her

- der Steinbruch ist nahezu vollständig verfüllt (die Oberfläche sieht wie ein Flußdelta aus); ein kleiner Teilbereich im Südwesten ist noch nicht verfüllt
- die Böschungen zur Grenze hin ist bewachsen
- der Grenzstreifen ist offen und begehbar bis zur Steinbruchwand (Maienbühl)
- die Zufahrt erfolgt nur noch von Nordosten (Grundstück Karl und Emil Baier) her
- der östliche Teilbereich der Ablagerung ist bereits begrünt (rekultiviert)

1970 Im Maienbühl hat sich die Situation gegenüber 1968 nicht wesentlich verändert. Die Altablagerung Münden dagegen ist bereits teilweise rekultiviert. Die Zufahrt erfolgt nur noch von Nordwesten her.

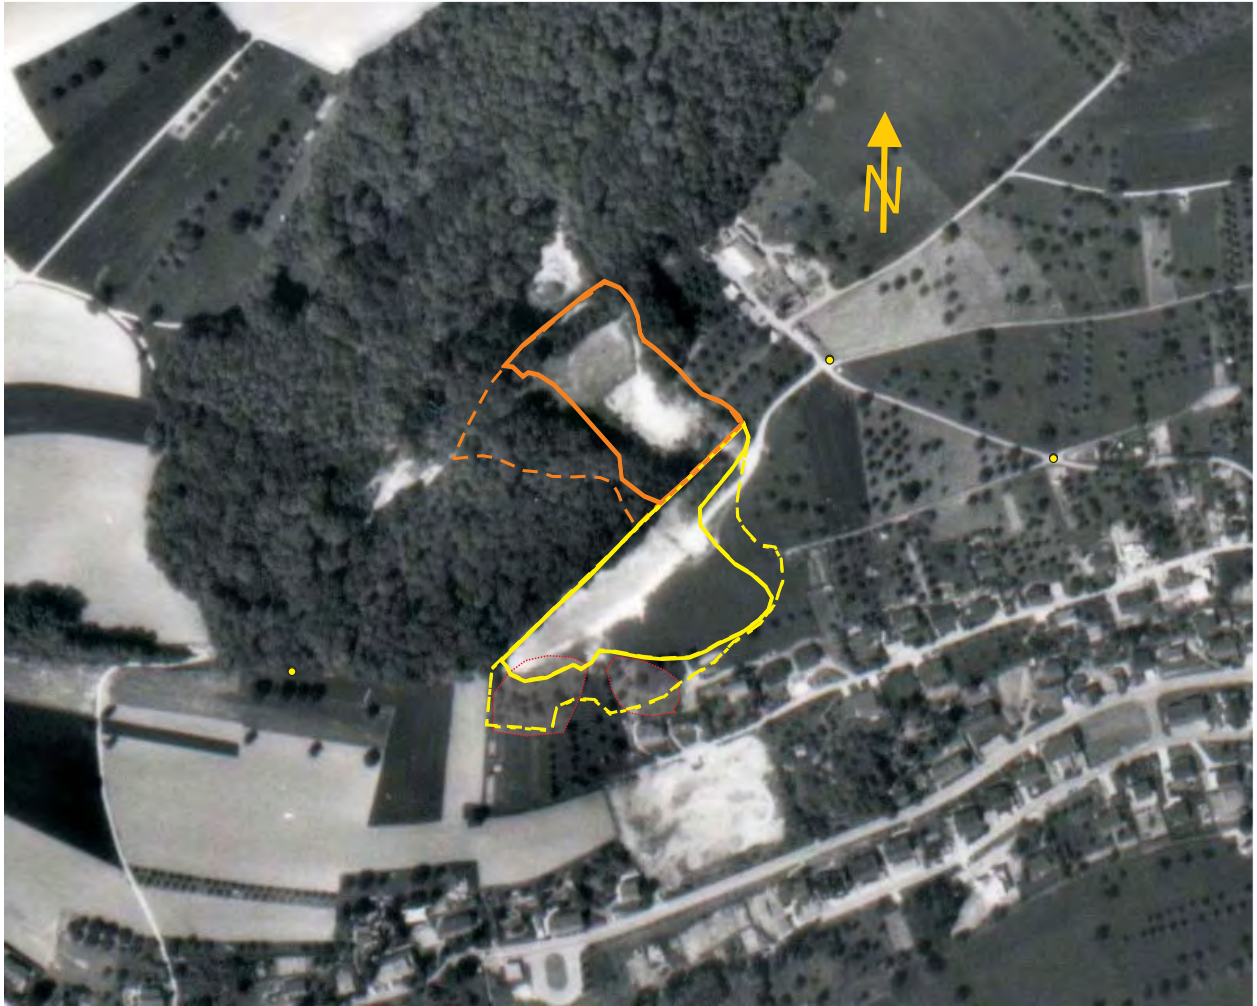
Legende:	Luftbild 1976		M ~ 1 : 5000
	Deponie Maienbühl		Steinbruch Maienbühl
	Deponie Münden		Steinbruch Münden
	Abraumhalde

- der Steinbruch ist bis auf den ca. 20 m breiten Grenzstreifen vollständig verfüllt; die Oberfläche ist rekultiviert
- die Böschung zur Schweiz ist im südwestlichen Teil noch nicht bewachsen; d.h. hier wird noch geschüttet (Rekultivierungsboden ?)
- die Böschungen zur sogenannten "Grube Baier" ist mit Büschen bewachsen
- Am südlichen und nördlichen Ende der sogenannten "Grube Baier" wurden kleine Lagerflächen angelegt, von denen in Richtung Schweiz abgekippt wird
- die Zufahrt erfolgt nur noch von Nordosten her
- der östliche Teilbereich der Ablagerung (größter Teilbereich) ist bereits begrünt (Wiese)
