Deponie Maienbühl, Riehen (BS)
Technische Untersuchung I.Etappe
Bericht

1511039.002

25. Juli 2006

Geotechnisches Institut

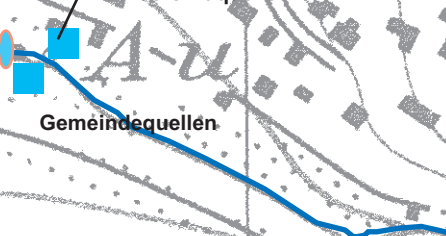
Beilage 3a

Gemeinde Riehen (Basel-Stadt)
Deponie Maienbühl: Technische Untersuchung I. Etappe, Wasseranalytik
Zeitlicher Verlauf der gemessenen Parameter seit 1990
Tetrachlorethen (PER) [$\mu\text{g/l}$] rot: halber Konzentrationswert AltIV
Situation: M= I : 5'000
16.05.2006/rsch
l:\projekte\1511039\002\6_BERICHT\TU Maienbühl\Grafiken_Analytik\Grundlage.ai

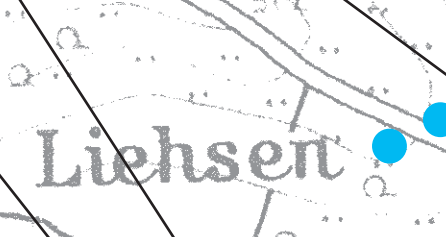
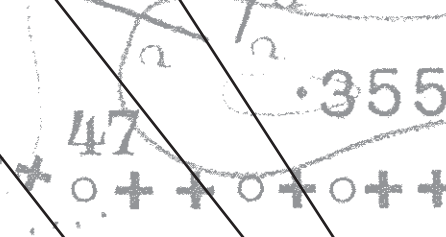
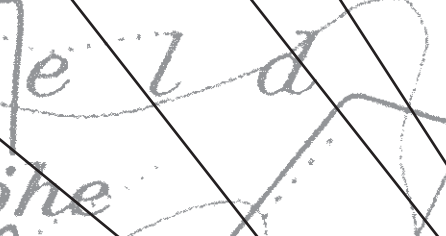
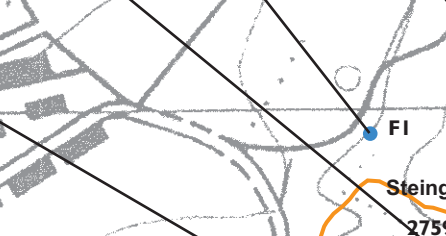
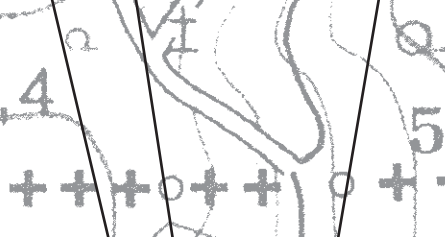
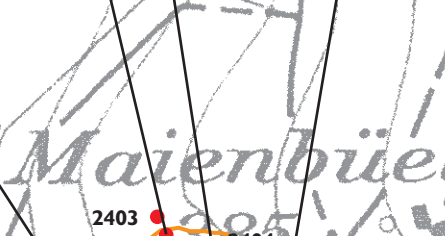
Beilage 3h

Gemeinde Riehen (Basel-Stadt)
Deponie Maienbühl: Technische Untersuchung I. Etappe, Wasseranalytik
Zeitlicher Verlauf der gemessenen Parameter seit 1990
Chlorid [mg/l]
Situation: M= I : 5'000
16.05.2006/rsch
l:\projekte\1511039\002\6_BERICHT\TU Maienbühl\Grafiken_Analytik\Grundlage.ai
